HENNSETSKREDET

Rapport 2: Bakenforliggende årsaker og læringspunkter

Ekspertgruppens rapport 2

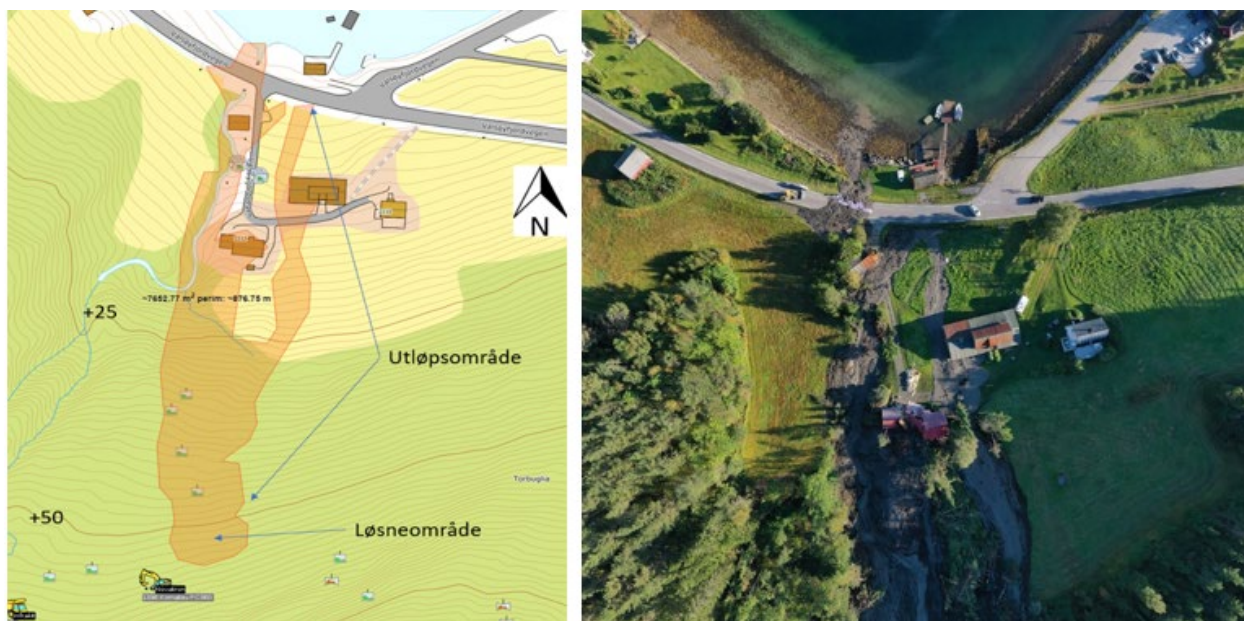
Figur 2-1: Topografisk kart og flyfoto av skredområdet [2]

Skredets løseområde er ved anleggsgrensen for ny E39 vel 200 m overfor dagens E39. Utløpsområdet omfatter både bebyggelse og eksisterende E39. Se Figur 2-1.

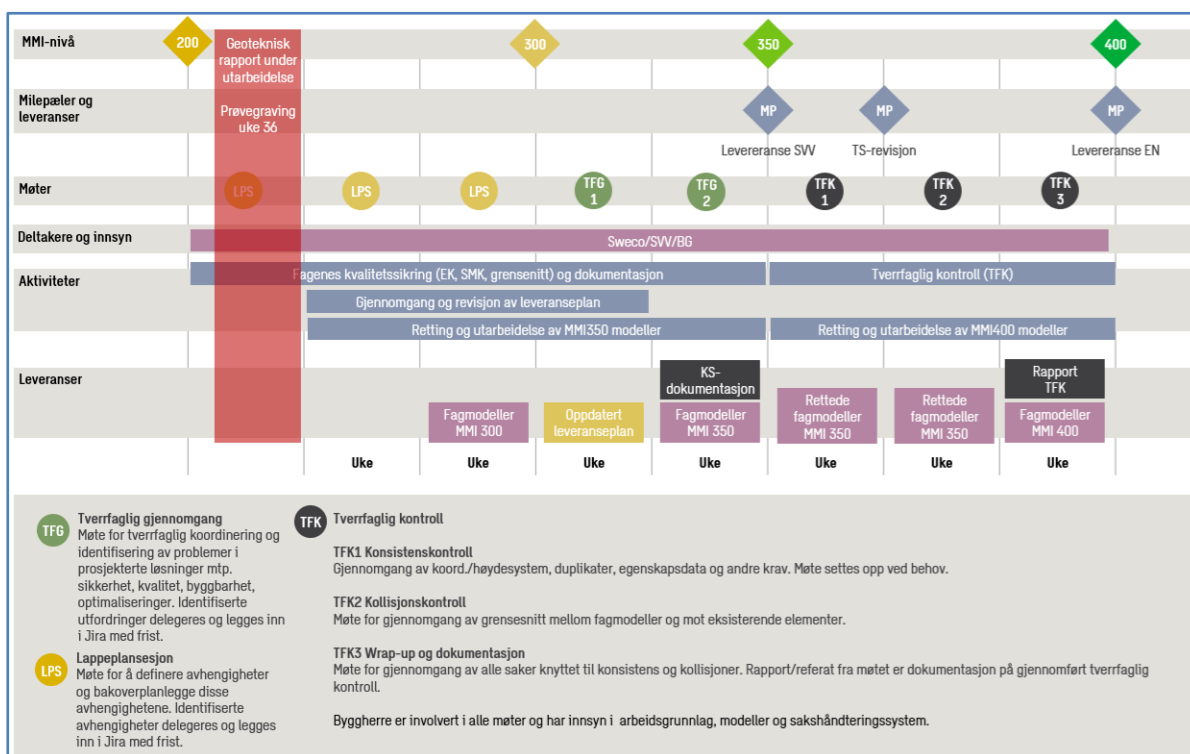
Figur 3-8: Prosjekteringsplan [29]

Skredet gikk fredag 02.09.22 i uke 35 og ifølge planen vil prosjekteringen i området der skredet gikk ha modenhet for bygging med MMI 400 i uke 43 med oversendelse til entreprenøren (B&G).
